AIX
ÉGLISE SAINT-MARTIN-DE-TOURS
Restauration du retable sculpté polychrome

DOSSIER DES OUVRAGES EXÉCUTÉS

JUIN À NOVEMBRE 2019

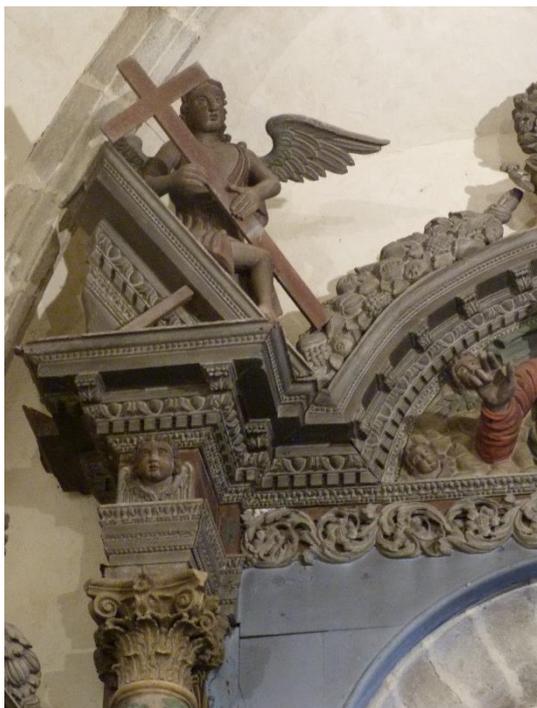
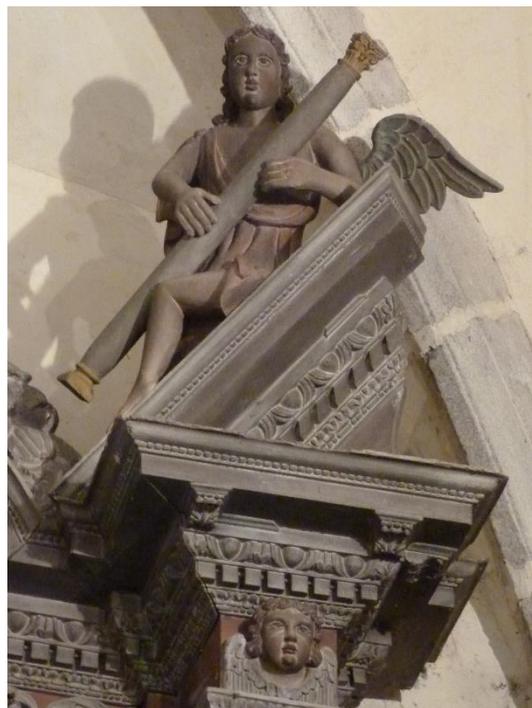
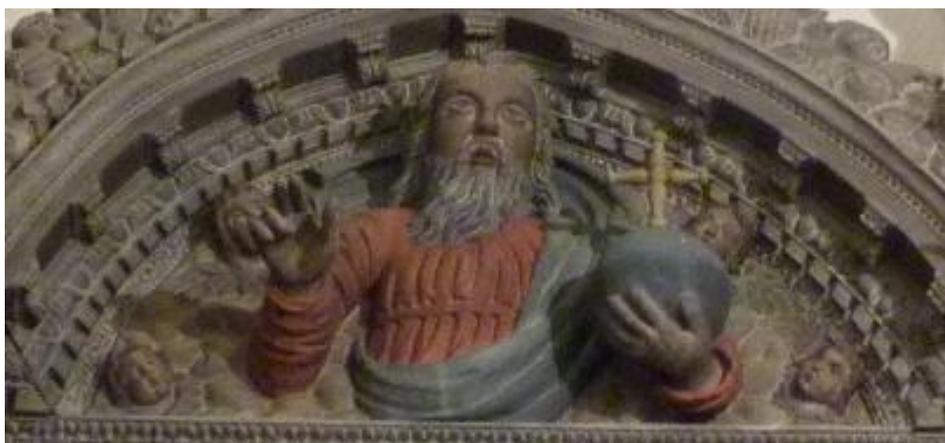
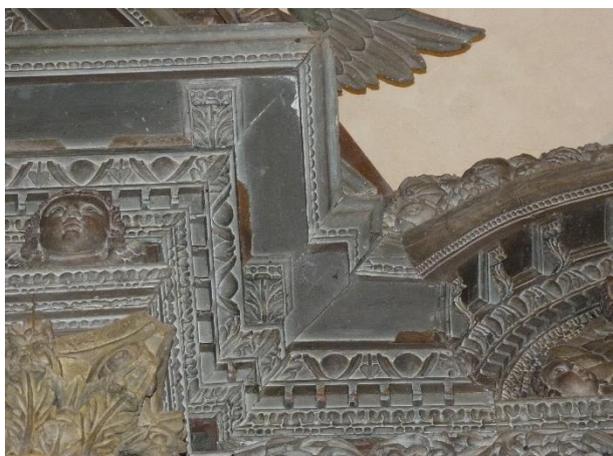
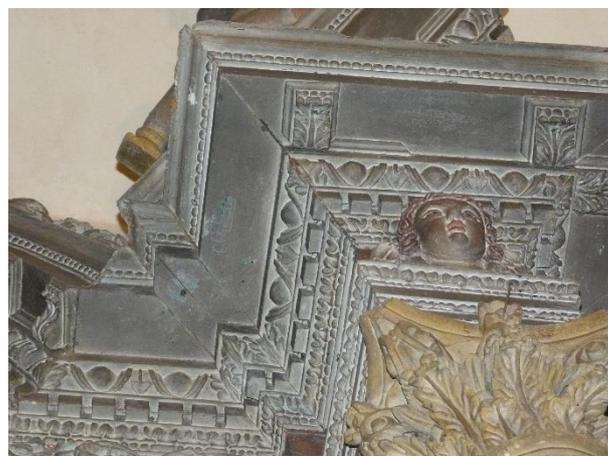
Le retable présente un état d'encrassement très important : les couleurs ne sont plus visibles, les carnations normalement roses sont noires, les contrastes n'apparaissent plus. Les ors des bases des colonnes et des fleurs des rinceaux végétaux des soubassements sont ternis. Le contraste avec les parties basses repeintes en bleu ciel vif est choquant.

Vues lors de notre visite pour production du devis en décembre 2017.
On peut constater l'état d'encrassement très important : les couleurs ne sont plus visibles, les carnations normalement roses sont noires, les contrastes n'apparaissent plus.

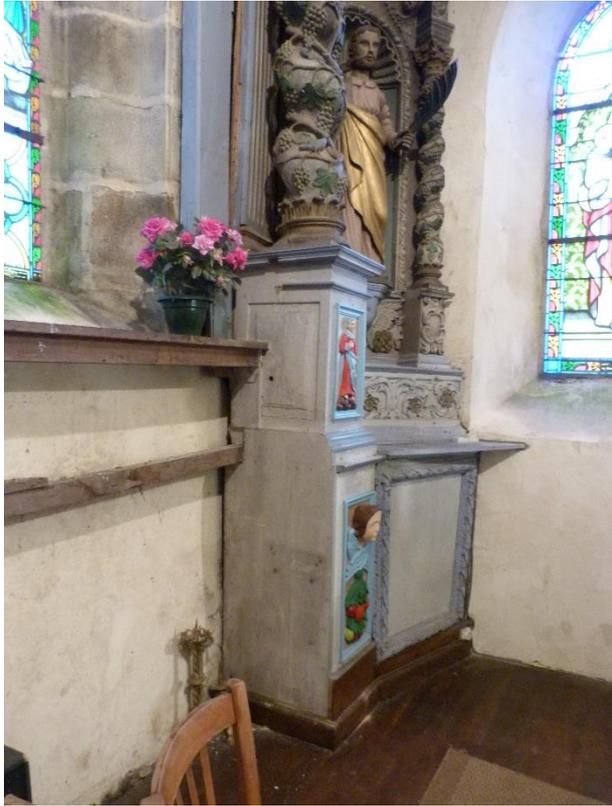
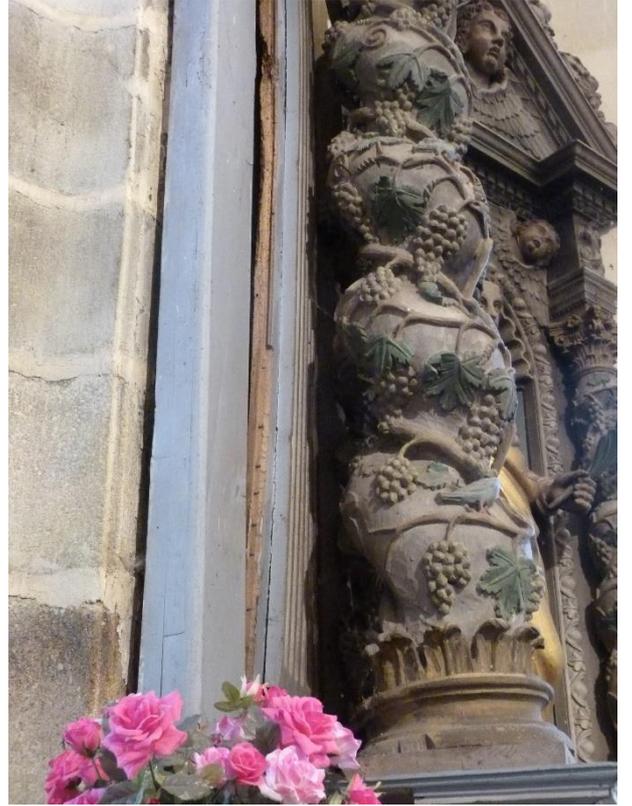
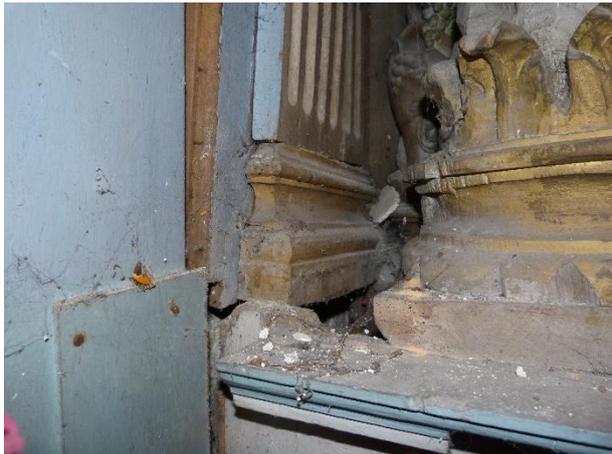
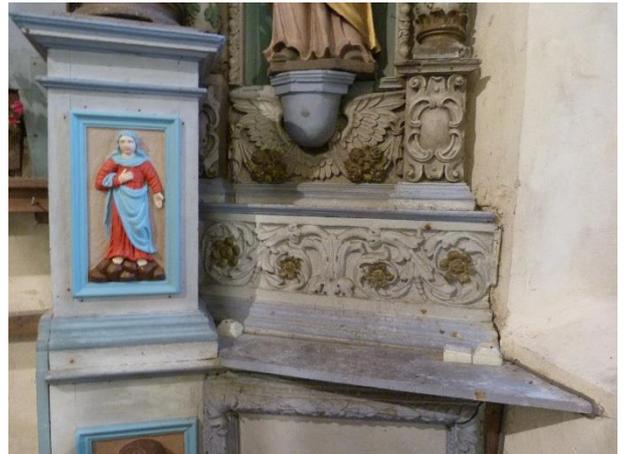
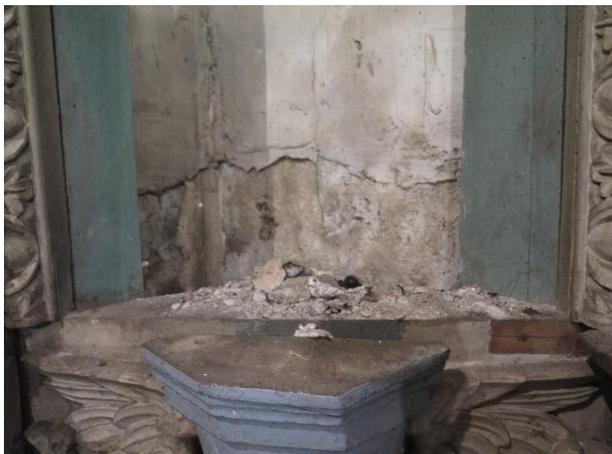
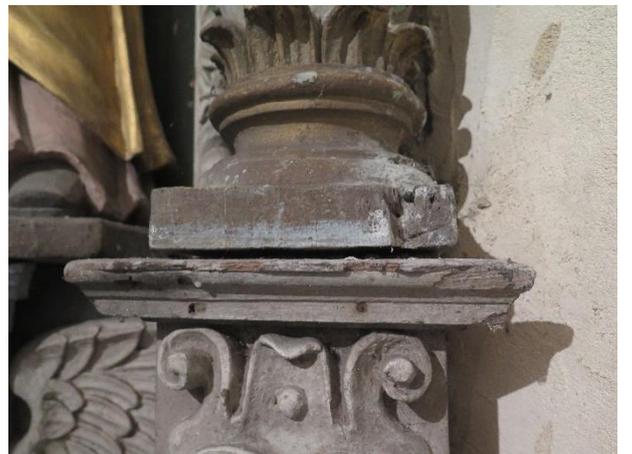
Le bois du retable est attaqué par les insectes xylophages, notamment sur les arrières des sculptures qui ne sont pas protégées par la peinture. Les insectes fragilisent le bois en le creusant mettant en péril les assemblages et certaines structures porteuses.

Certains défauts dus à la conception et la fragilité accrue du fait des insectes xylophages ont entraîné des mouvements de la structure avec un affaissement sur la droite et sur l'arrière. On voit que cet affaissement est ancien puisque l'habillage en bois peint en bleu qui encadre la baie a été positionné pour suivre la pente déjà fort inclinée de la colonne et de son pilastre. Le pilastre de droite est bombé au centre et partiellement décollé de son support.

Vues lors de notre visite pour production du devis en décembre 2017.
On peut constater le mauvais état de conservation du support bois et de la structure.

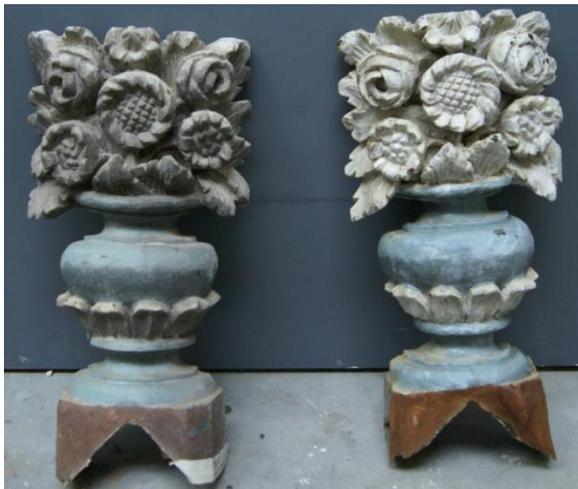
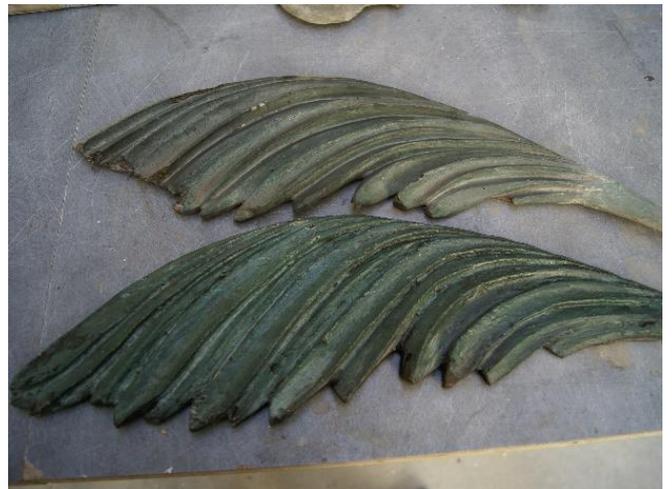
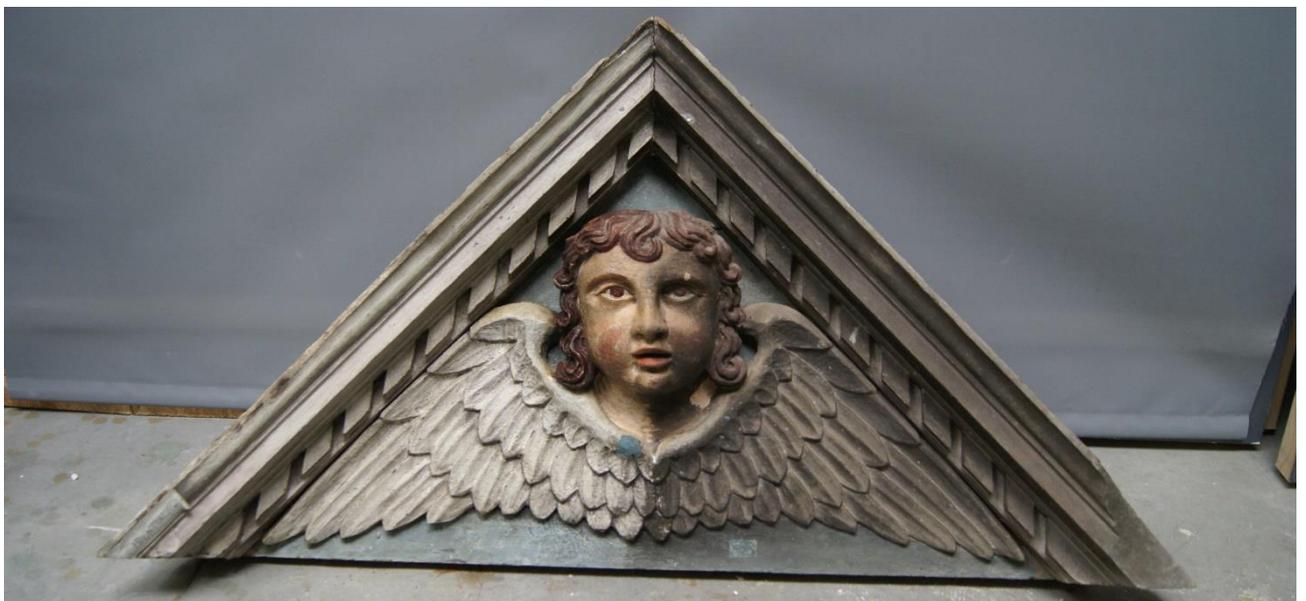
Vues comparatives avant/après nettoyage.

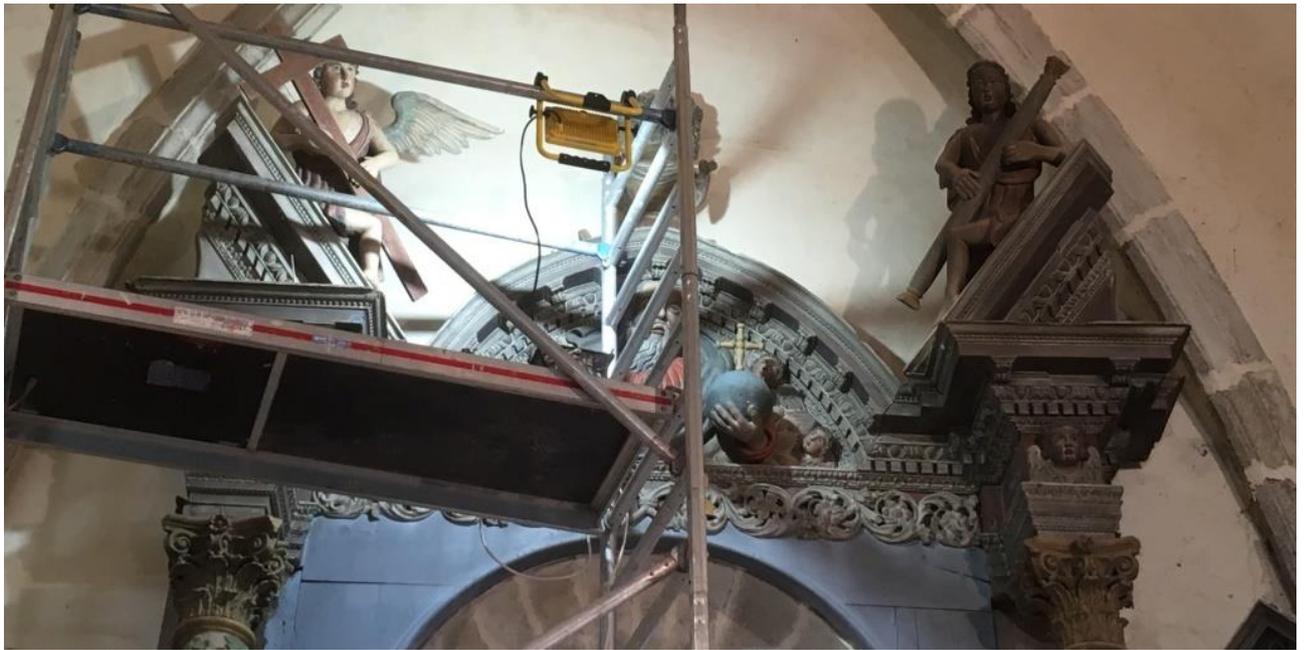
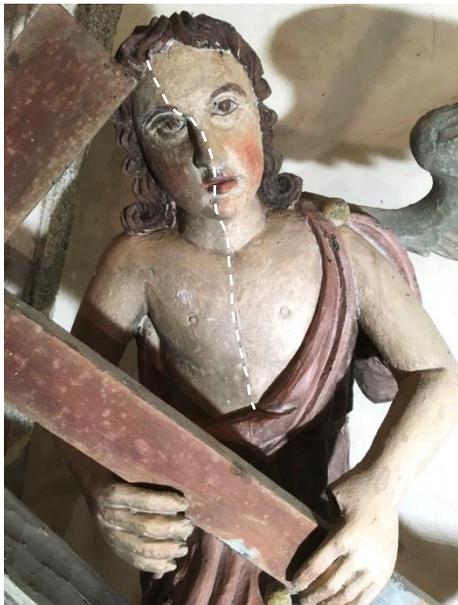
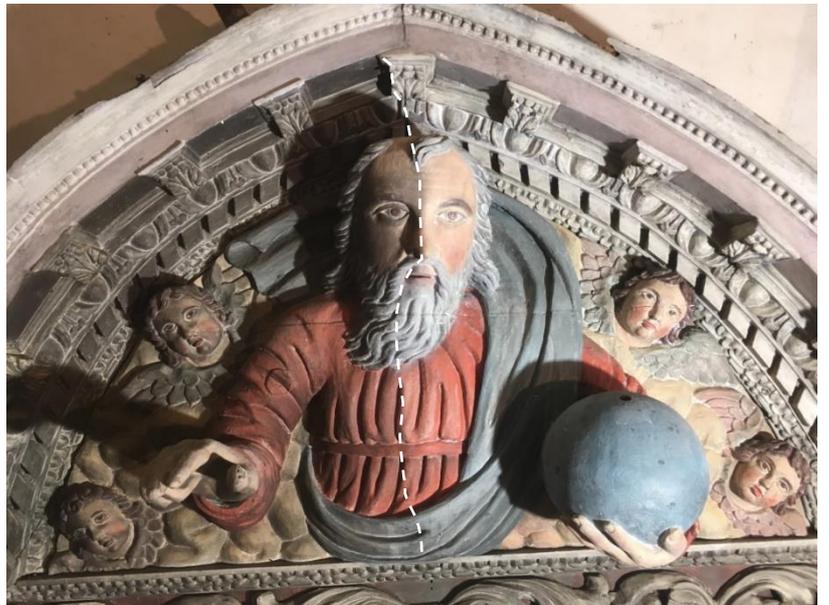
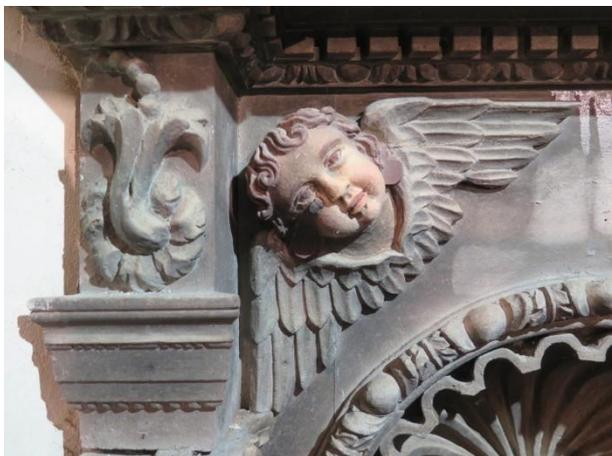
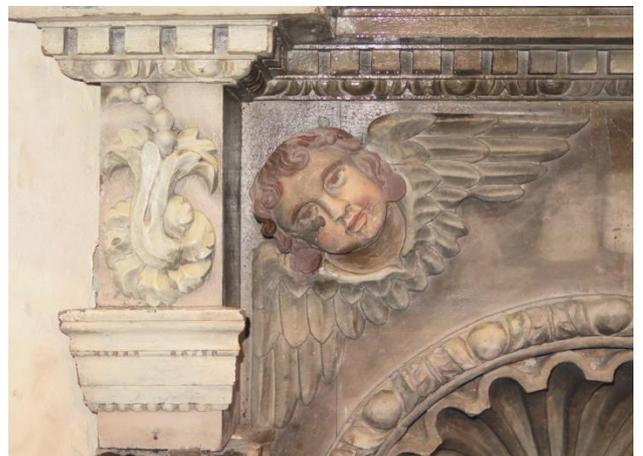
Vues comparatives avant/après nettoyage de la couche picturale.

Décrassage à l'éponge + eau tiède additionnée de Contrad C2000® à 5%. Les zones fortement encrassées situées sous les volumes sculptés ont été nettoyées par abrasion légère : application de blanc de Meudon humidifiées, frottées avec une brosse drue en soie de porc. Les zones les plus difficiles et insolubles ont été nettoyées à l'aide d'éponges légèrement abrasives pour les finitions de menuiserie.

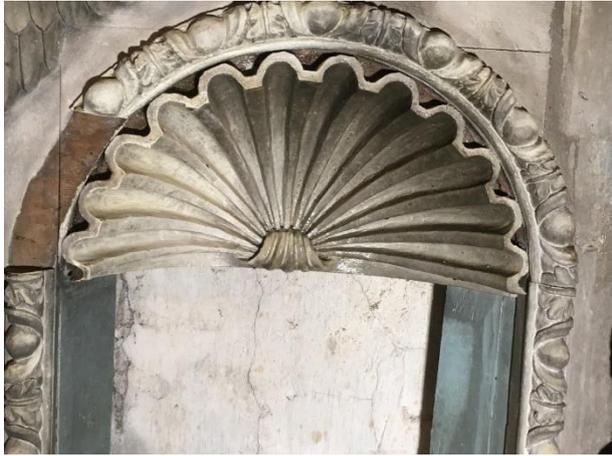
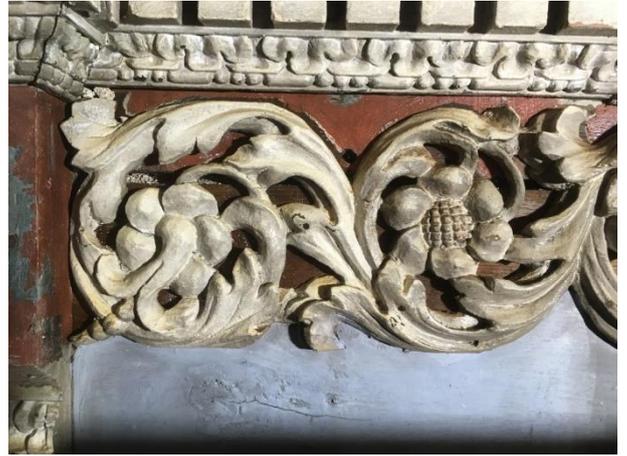
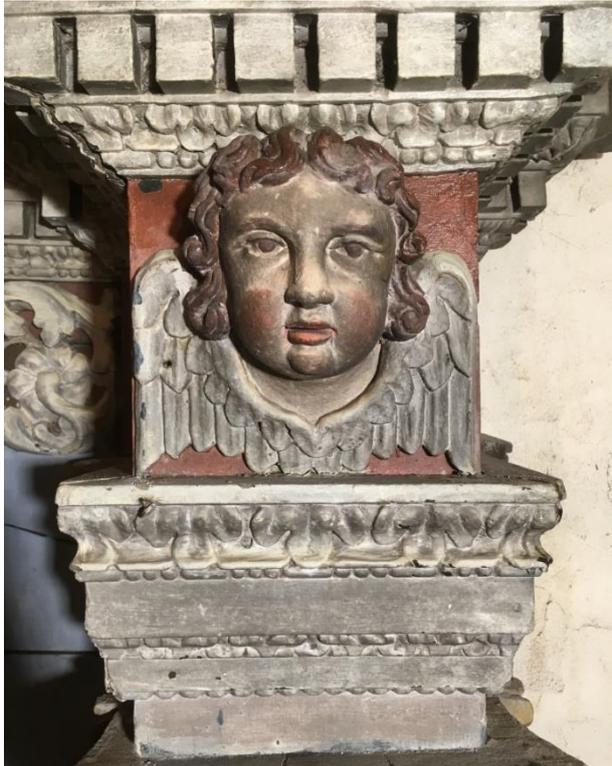
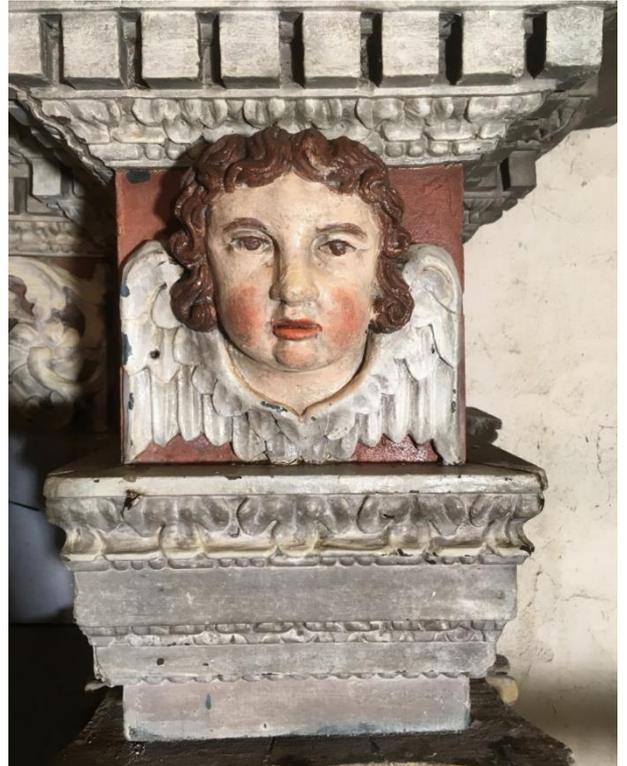
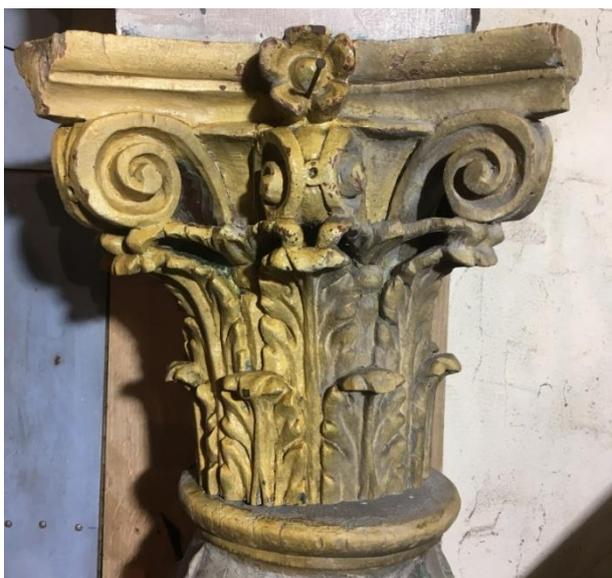
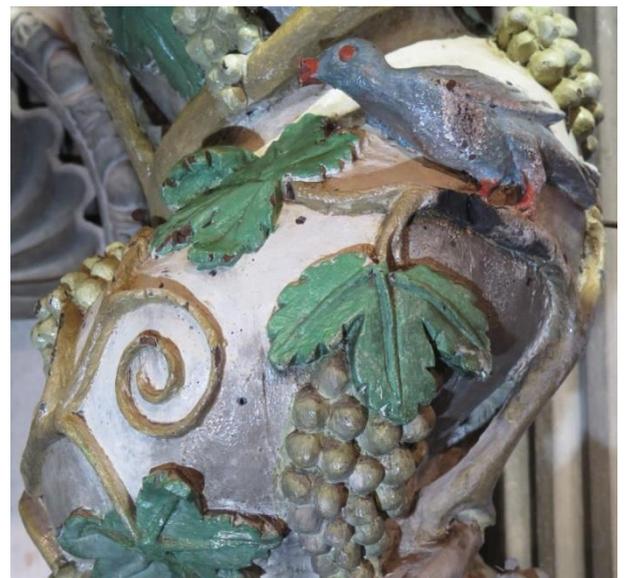
Vues comparatives avant/après nettoyage de la couche picturale.

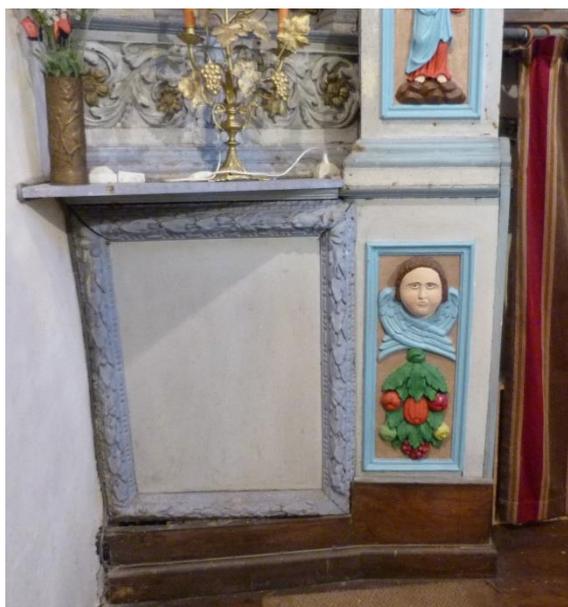
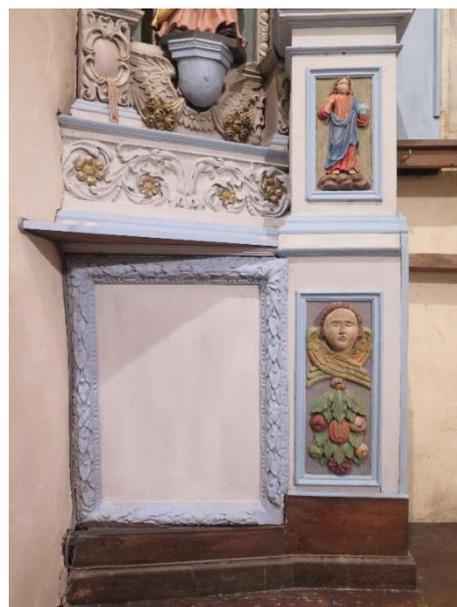
La partie basse présentant un repeint plus récent à en revanche était repeint pas bande entière sur les soubassements de pilastre qui étaient très hétérogènes. Ces boiseries sur lesquelles sont posées les bougies sont recouvertes de gouttes de cire sur lesquelles la peinture a été directement apposée, ce qui lui donne un aspect grumeleux même s'il n'y a pas de lacunes.

Vues comparatives avant / en cours / après restauration des panneaux repeints récemment. Dégagement du repeint récent à l'aide d'un décapeur thermique et d'acétate d'éthyle puis remise en teinte à l'acrylique selon les peintures anciennes retrouvées.

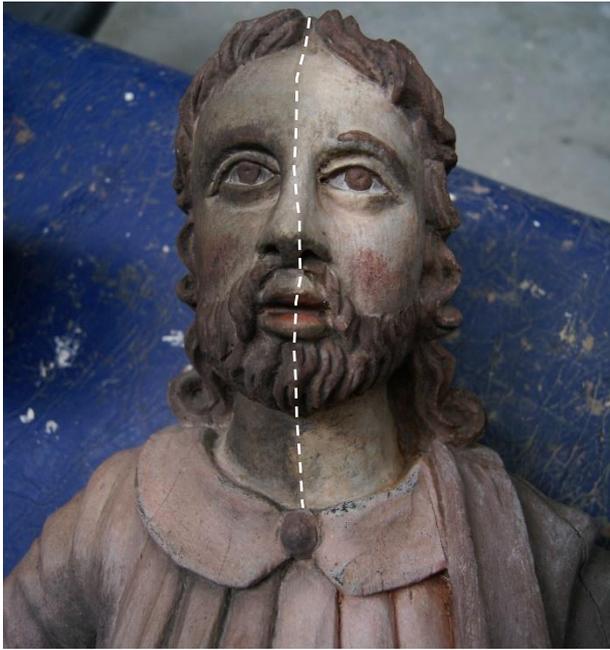
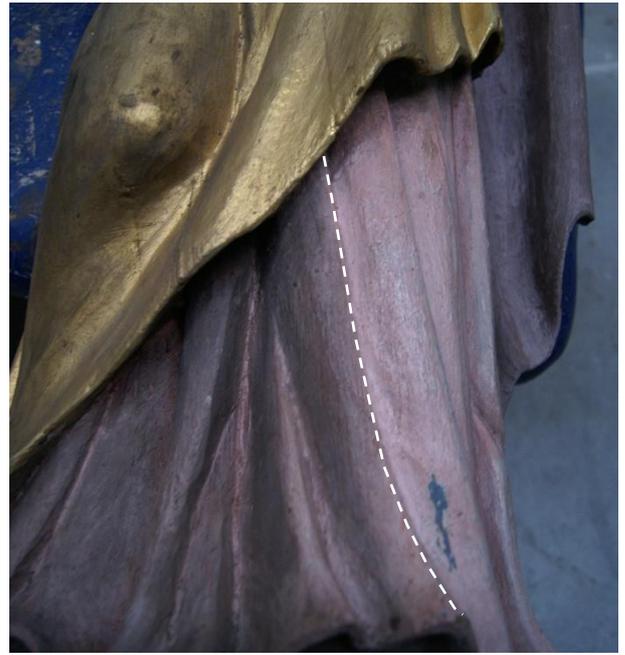
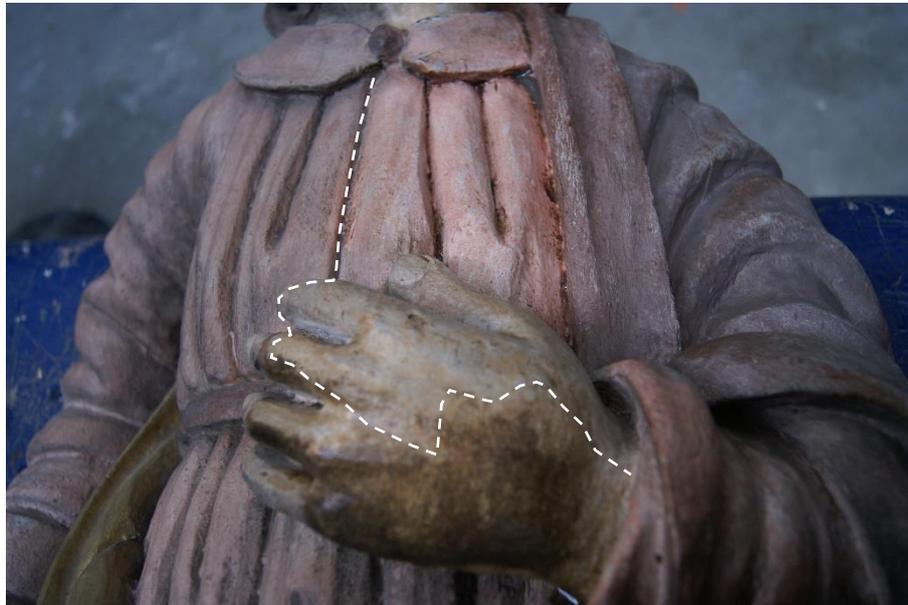
Vues comparatives avant/après nettoyage des décors.

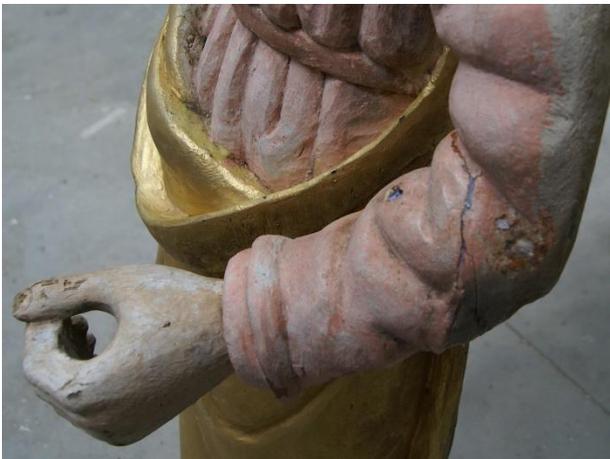
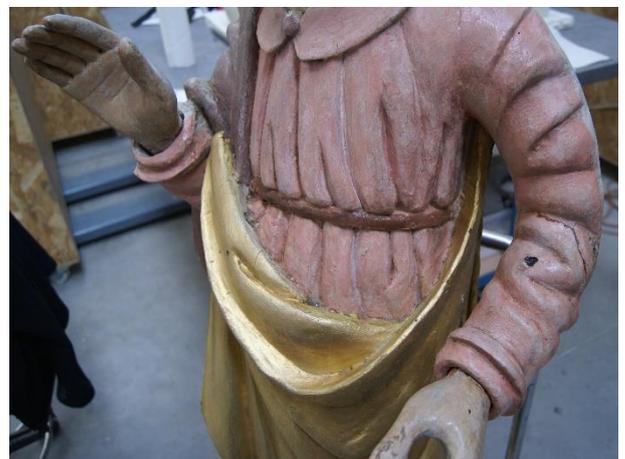
Vues révision de l'assemblage de l'avant-bras senestre.

Dépose/repose, mise en place de chevilles en fibre de verre et collage à l'aide d'adhésif acrylique

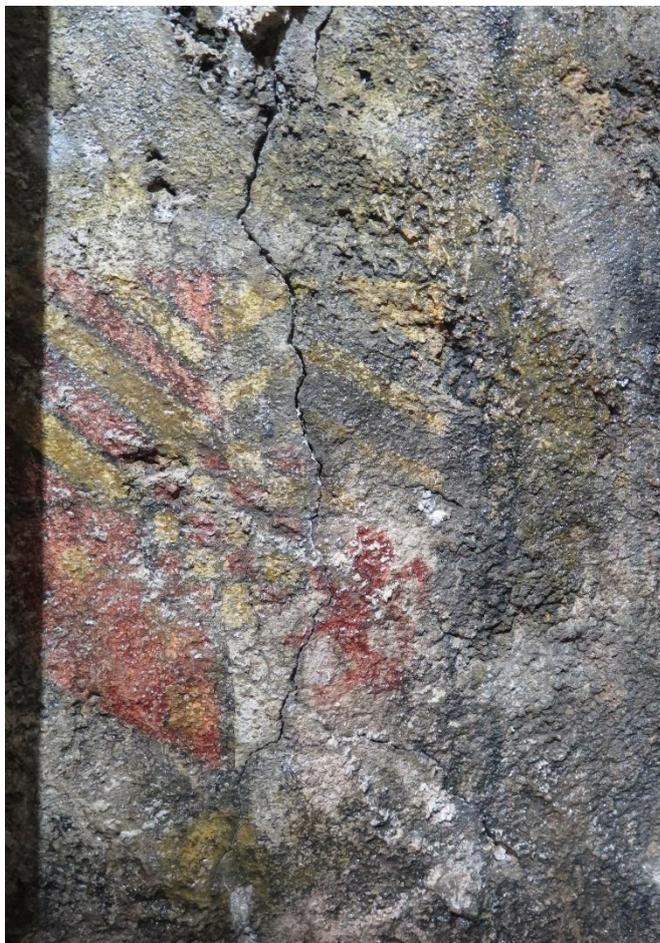
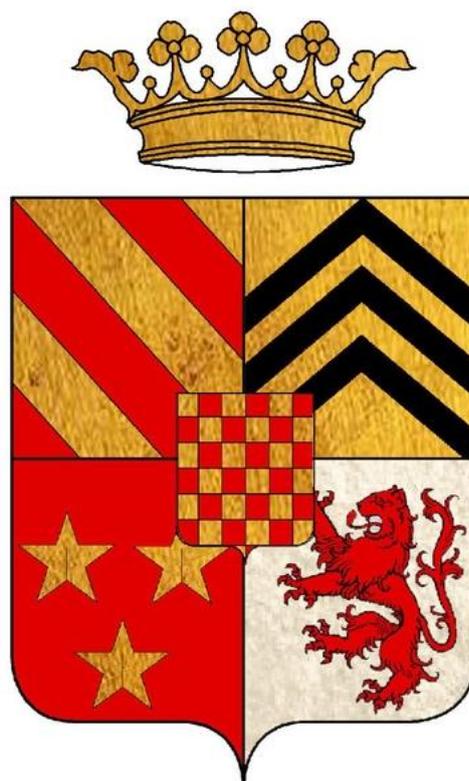
Lors du démontage des planches de fond de la niche, des morceaux d'enduits sont tombés faisant apparaître un motif de blason. Il semble entouré d'un cercle ocre et surmonté d'une couronne. Il pourrait dater de la première moitié du XVII^e siècle.
