AIX
ÉGLISE SAINT-MARTIN-DE-TOURS
Restauration du retable sculpté polychrome

DOSSIER DES OUVRAGES EXÉCUTÉS

JUIN À NOVEMBRE 2019

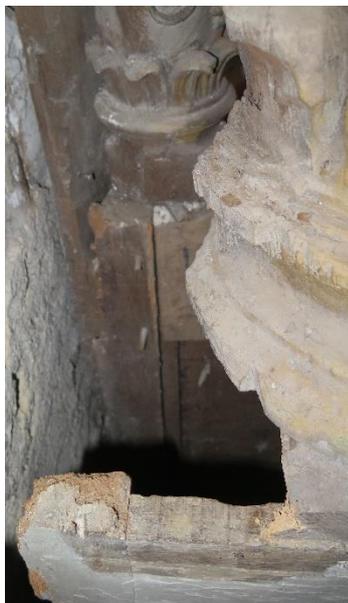
- La colonne torse de droite s'enfonçait sur l'arrière en raison de l'état de la planche lui servant de support, attaqué par les insectes xylophages sur plus de la moitié de la surface. Le bois a été purgé jusqu'à la partie saine qui a été imbibée de biocide Per Xyl 10® puis de consolidant acrylique Paraloid B72® à 10% dans l'acétate d'éthyle. Une équerre métallique boulonnée dans la maçonnerie a ensuite été glissée entre la planche de support et la base de la colonne pour la soutenir à l'arrière.

Vue de l'état de conservation du support de la colonne avant intervention
